# 方城县关于历史遗留废弃矿山图斑 CT4113222017000003001

## 认定已自然恢复的报告

根据《河南省自然资源厅关于规范化开展以自然恢复方式进行历史遗留废弃矿山生态修复的意见》（豫自然资发[2021]65号）文件要求，现对我县图斑编号 CT4113222017000003001 历史遗留废弃矿山认定为已通过自然恢复方式达到生态修复标准。

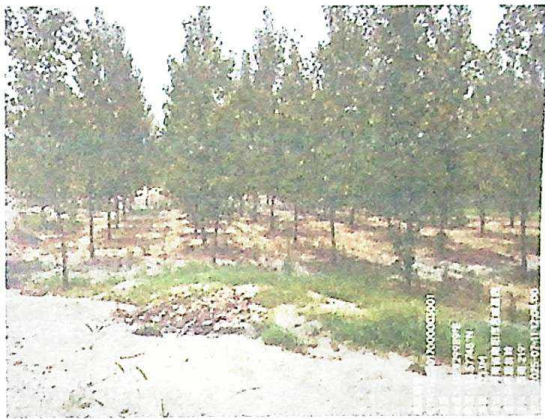
照片1 图斑现状

图斑现状有挖掘采砂的活动下遗留边坡，根据现场调查该边坡较稳固，上缘无开裂现象，地质灾害发育程度弱。边坡周边为林草地、农村道路，对过往行人的威胁性较小。现状条件下地质灾害危险性小。

图斑内除边坡外，地形地貌无大变化，场地较平整，场地内植被长势良好，基本上恢复到林草地标准，详见照片。

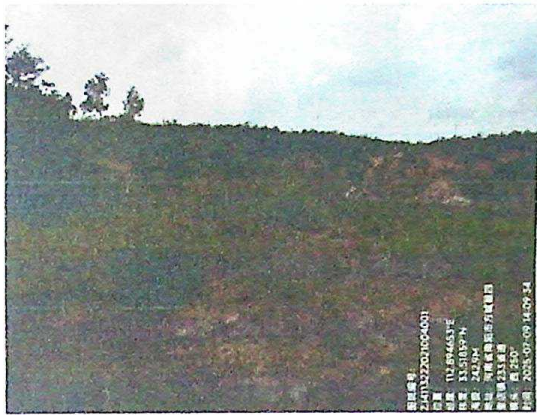
照片1 图斑现状

图斑现状有挖掘采砂的活动下遗留边坡，根据现场调查该边坡较稳固，上缘无开裂现象，地质灾害发育程度弱。边坡周边为林草地，进出道路损毁，无威胁对象。现状条件下地质灾害危险性小。

图斑内除边坡外，地形地貌无大变化，场地较平整，场地内植被长势良好，基本上恢复到林草地标准，详见照片。

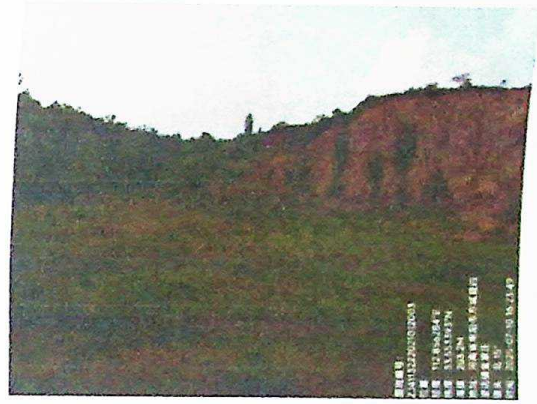
照片 2 图斑现状

图斑现状有挖掘采砂的活动下遗留边坡，根据现场调查该边坡较稳固，上缘无开裂现象，地质灾害发育程度弱。边坡周边为林草地，无进出道路，无威胁对象。现状条件下地质灾害危险性小。

图斑内除边坡外，地形地貌无大变化，场地较平整，场地内植被长势良好，基本上恢复到林草地标准，详见照片。

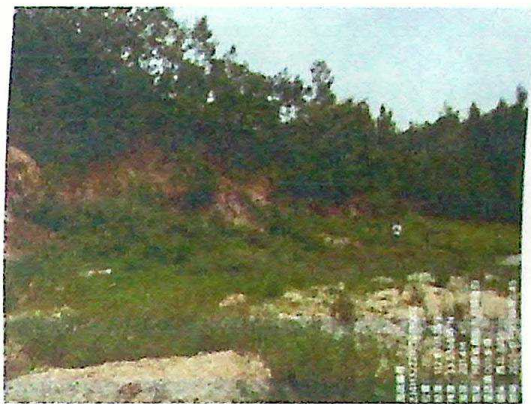
照片2 图斑现状

图斑现状有挖掘采砂的活动下遗留边坡，根据现场调查该边坡较稳固，上缘无开裂现象，地质灾害发育程度弱。边坡周边为林草地，河道阻断，无进出道路，无威胁对象。现状条件下地质灾害危险性小。

图斑内除边坡外，地形地貌无大变化，场地较平整，场地内植被长势良好，基本上恢复到林草地标准，详见照片。

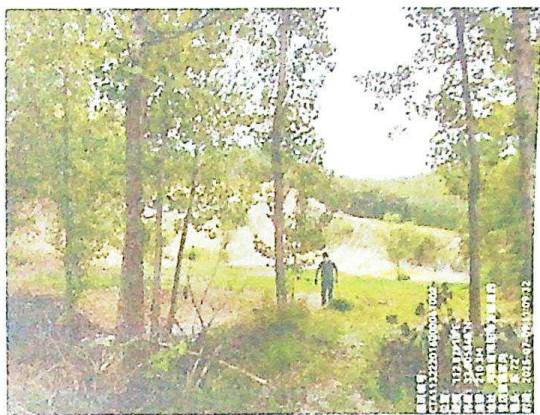
照片1 图斑现状

图斑现状有挖掘采砂的活动下遗留边坡，根据现场调查该边坡较稳固，上缘无开裂现象，地质灾害发育程度弱。边坡周边为林草地、农村道路，对过往行人的威胁性较小。现状条件下地质灾害危险性小。

图斑内除边坡外，地形地貌无大变化，场地较平整，场地内植被长势良好，基本上恢复到林草地标准，详见照片。

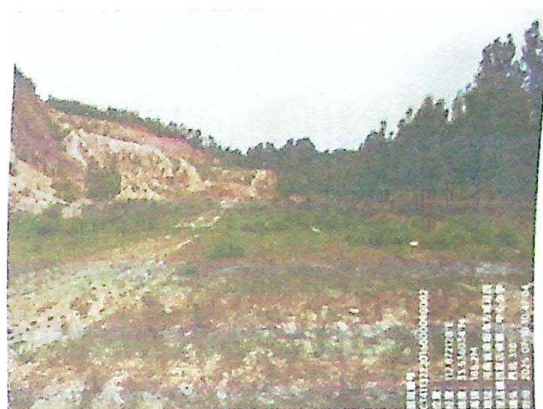
照片2 图斑现状

图斑现状有挖掘采砂的活动下遗留边坡，根据现场调查该边坡较稳固，上缘无开裂现象，地质灾害发育程度弱。边坡周边为林草地，河道阻断，无进出道路，无威胁对象。现状条件下地质灾害危险性小。

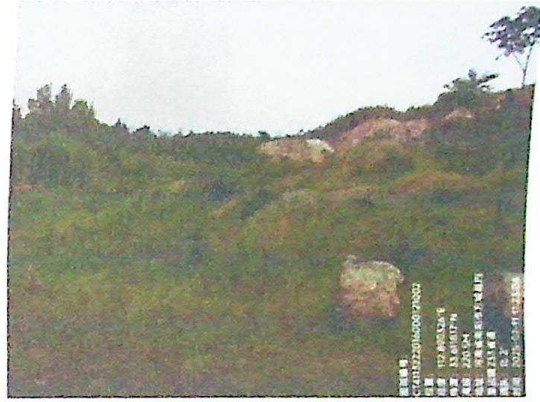
照片2 图斑现状

图斑现状有挖掘采砂的活动下遗留边坡，根据现场调查该边坡较稳固，上缘无开裂现象，地质灾害发育程度弱。边坡周边为林草地，无进出道路，无威胁对象。现状条件下地质灾害危险性小。

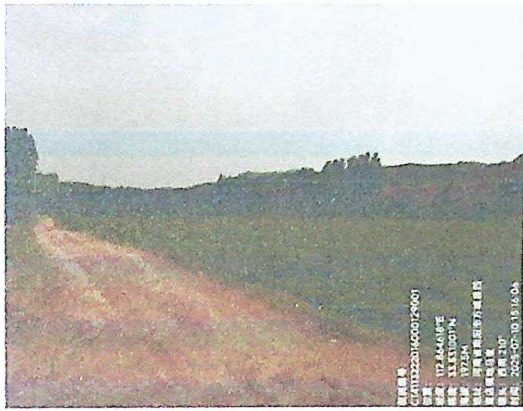
照片 1 图斑现状

图斑现状有挖掘采砂的活动下遗留边坡，根据现场调查该边坡较稳固，上缘无开裂现象，地质灾害发育程度弱。边坡周边为林草地、农村道路，对过往行人的威胁性较小。现状条件下地质灾害危险性小。

图斑内除边坡外，地形地貌无大变化，场地较平整，场地内植被长势良好，基本上恢复到林草地标准，详见照片。

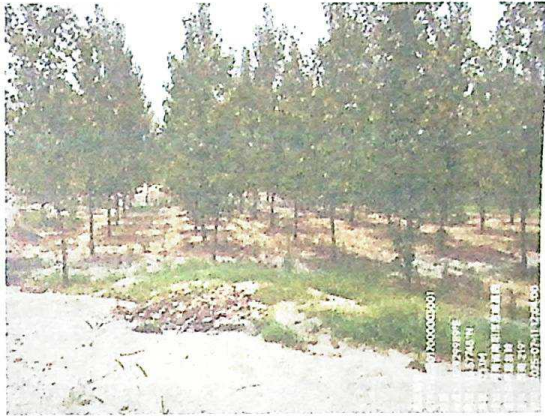
照片1 图斑现状

图斑现状有挖掘采砂的活动下遗留边坡，根据现场调查该边坡较稳固，上缘无开裂现象，地质灾害发育程度弱。边坡周边为林草地、农村道路，对过往行人的威胁性较小。现状条件下地质灾害危险性小。

图斑内除边坡外，地形地貌无大变化，场地较平整，场地内植被长势良好，基本上恢复到林草地标准，详见照片。

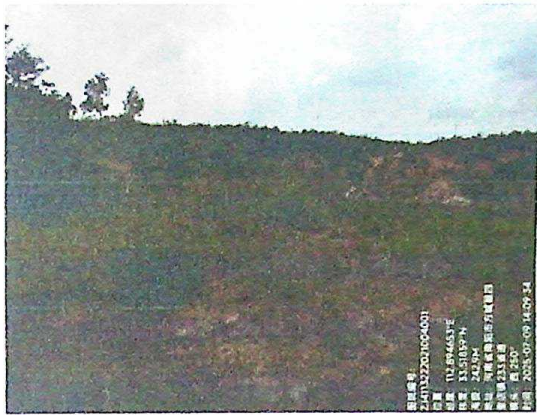
照片1 图斑现状

图斑现状有挖掘采砂的活动下遗留边坡，根据现场调查该边坡较稳固，上缘无开裂现象，地质灾害发育程度弱。边坡周边为林草地，进出道路损毁，无威胁对象。现状条件下地质灾害危险性小。

图斑内除边坡外，地形地貌无大变化，场地较平整，场地内植被长势良好，基本上恢复到林草地标准，详见照片。

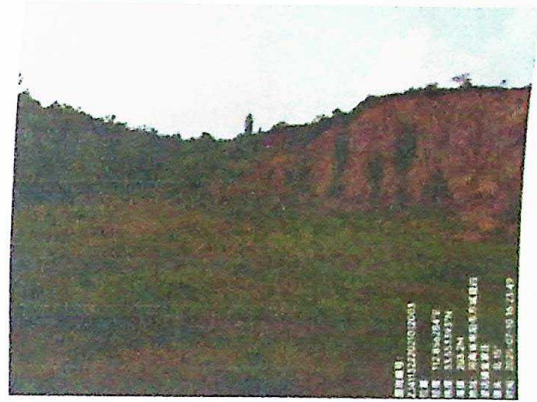
照片 2 图斑现状

图斑现状有挖掘采砂的活动下遗留边坡，根据现场调查该边坡较稳固，上缘无开裂现象，地质灾害发育程度弱。边坡周边为林草地，无进出道路，无威胁对象。现状条件下地质灾害危险性小。

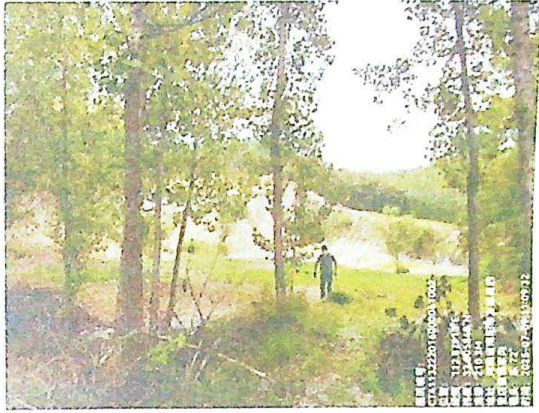
照片1 图斑现状

图斑现状有挖掘采砂的活动下遗留边坡，根据现场调查该边坡较稳固，上缘无开裂现象，地质灾害发育程度弱。边坡周边为林草地、农村道路，对过往行人的威胁性较小。现状条件下地质灾害危险性小。

图斑内除边坡外，地形地貌无大变化，场地较平整，场地内植被长势良好，基本上恢复到林草地标准，详见照片。

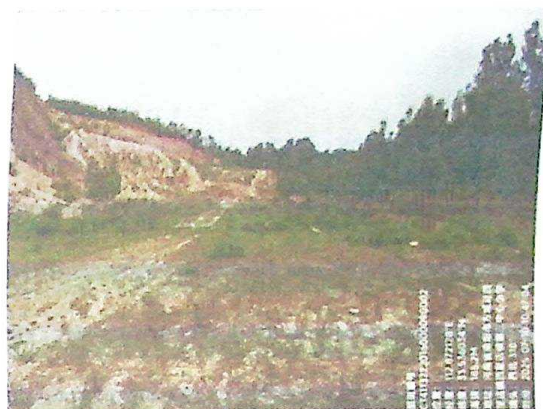
照片2 图斑现状

图斑现状有挖掘采砂的活动下遗留边坡，根据现场调查该边坡较稳固，上缘无开裂现象，地质灾害发育程度弱。边坡周边为林草地，河道阻断，无进出道路，无威胁对象。现状条件下地质灾害危险性小。

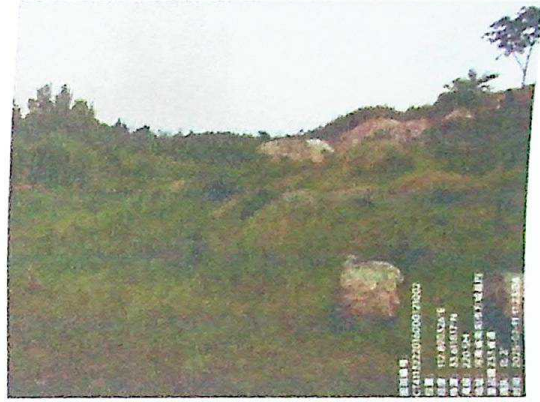
照片2 图斑现状

图斑现状有挖掘采砂的活动下遗留边坡，根据现场调查该边坡较稳固，上缘无开裂现象，地质灾害发育程度弱。边坡周边为林草地，无进出道路，无威胁对象。现状条件下地质灾害危险性小。

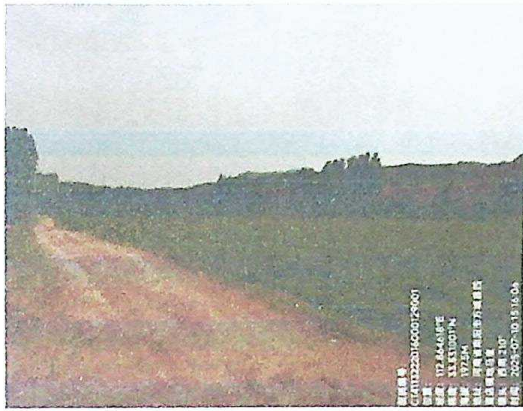
照片 1 图斑现状

图斑现状有挖掘采砂的活动下遗留边坡，根据现场调查该边坡较稳固，上缘无开裂现象，地质灾害发育程度弱。边坡周边为林草地、农村道路，对过往行人的威胁性较小。现状条件下地质灾害危险性小。

图斑内除边坡外，地形地貌无大变化，场地较平整，场地内植被长势良好，基本上恢复到林草地标准，详见照片。
