# 方城县关于历史遗留废弃矿山图斑 CT4113222017000003001

## 认定已自然恢复的报告

根据《河南省自然资源厅关于规范化开展以自然恢复方式进行历史遗留废弃矿山生态修复的意见》（豫自然资发[2021]65号）文件要求，现对我县图斑编号 CT4113222017000003001 历史遗留废弃矿山认定为已通过自然恢复方式达到生态修复标准。

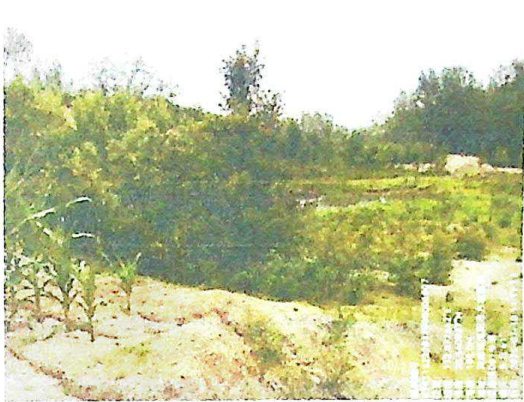
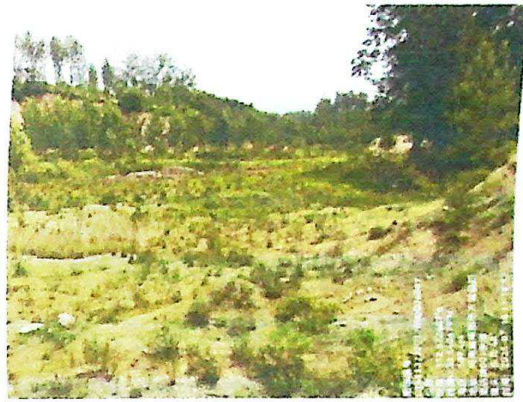
图斑现状有挖掘采砂的活动下遗留边坡，根据现场调查该边坡较稳固，上缘无开裂现象，地质灾害发育程度弱。边坡周边为林草地、农村道路，对过往行人的威胁性较小。现状条件下地质灾害危险性小。

图斑内除边坡外，地形地貌无大变化，场地较平整，场地内植被长势良好，基本上恢复到林草地标准，详见照片。

照片1 图斑现状

照片2 图斑现状

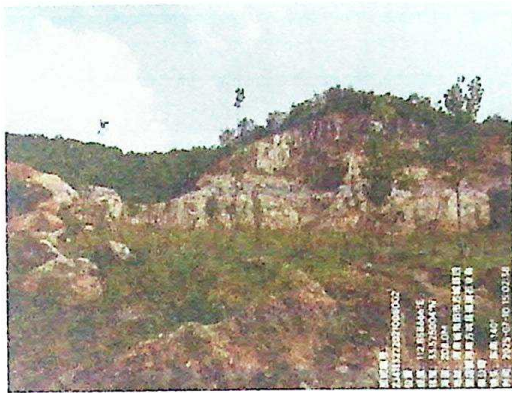
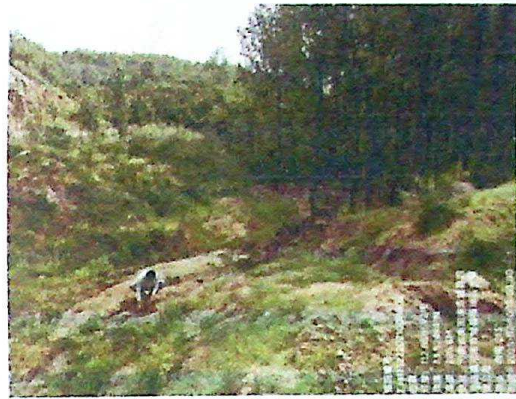
图斑现状有挖掘采砂的活动下遗留边坡，根据现场调查该边坡较稳固，上缘无开裂现象，地质灾害发育程度弱。边坡周边为林草地，进出道路损毁，无威胁对象。现状条件下地质灾害危险性小。

图斑内除边坡外，地形地貌无大变化，边坡裸露，场地较平整，场地内植被长势良好，基本上恢复到林草地标准，详见照片。

照片 1 图斑现状

照片 2 图斑现状

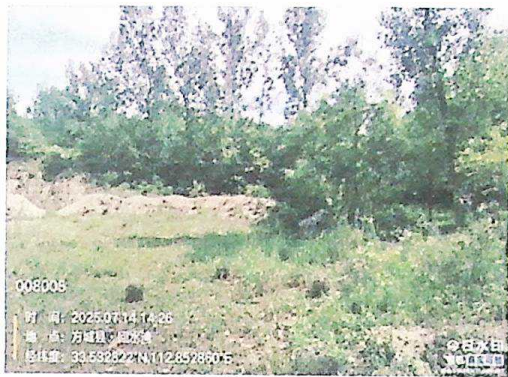
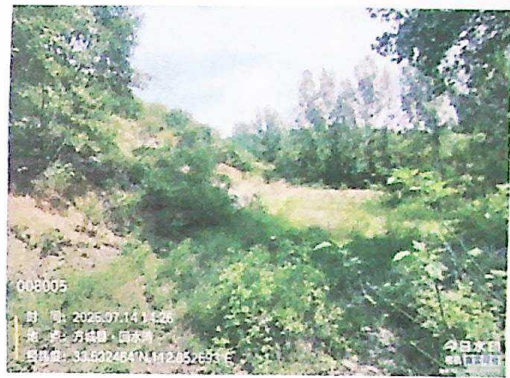
图斑现状有挖掘采砂的活动下遗留边坡，根据现场调查该边坡较稳固，上缘无开裂现象，地质灾害发育程度弱。边坡周边为林草地，无进出道路，无威胁对象。现状条件下地质灾害危险性小。

图斑内除边坡外，地形地貌无大变化，边坡裸露，场地较平整，场地内植被长势良好，基本上恢复到林草地标准，详见照片。

照片 1 图斑现状

照片 2 图斑现状

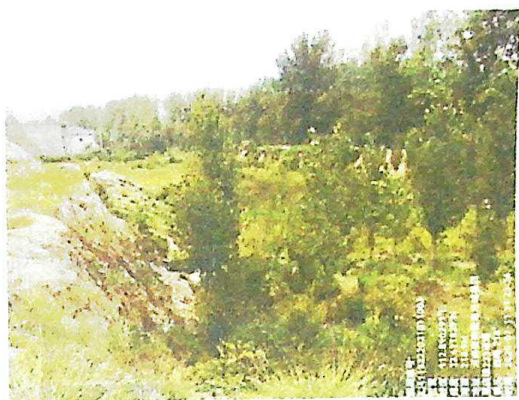
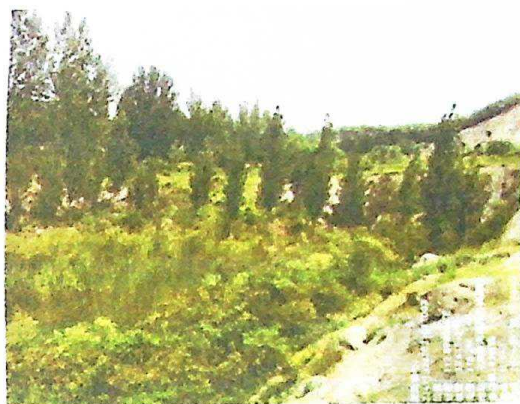
图斑现状有挖掘采砂的活动下遗留边坡，根据现场调查该边坡较稳固，上缘无开裂现象，地质灾害发育程度弱。边坡周边为林草地、农村宅基地，无进出道路，对当地居民威胁小。现状条件下地质灾害危险性小。

图斑内除边坡外，地形地貌无大变化，场地内植被长势良好，基本上恢复到林草地标准，详见照片。

照片 1 图斑现状

照片 2 图斑现状

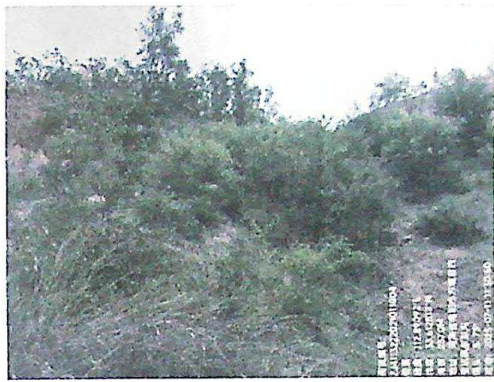
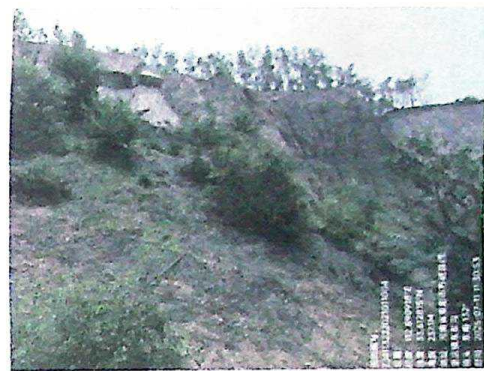
图斑现状有挖掘采砂的活动下遗留边坡，根据现场调查该边坡较稳固，上缘无开裂现象，地质灾害发育程度弱。边坡周边为林草地，无进出道路，无威胁对象。现状条件下地质灾害危险性小。

图斑内除边坡外，地形地貌无大变化，场地内植被长势良好，基本上恢复到林草地标准，详见照片。

照片 1 图斑现状

照片 2 图斑现状

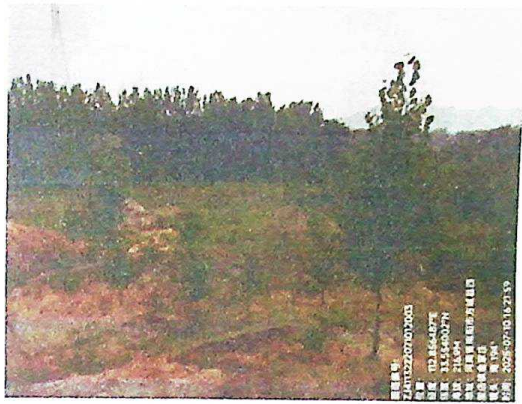
图斑现状有挖掘采砂的活动下遗留边坡，根据现场调查该边坡较稳固，上缘无开裂现象，地质灾害发育程度弱。边坡周边为林草地，无进出道路，无威胁对象。现状条件下地质灾害危险性小。

图斑内除边坡外，地形地貌无大变化，场地较平整，场地内植被长势良好，基本上恢复到林草地标准，详见照片。

照片 1 图斑现状

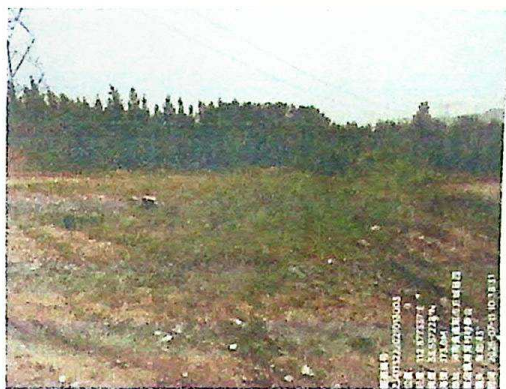
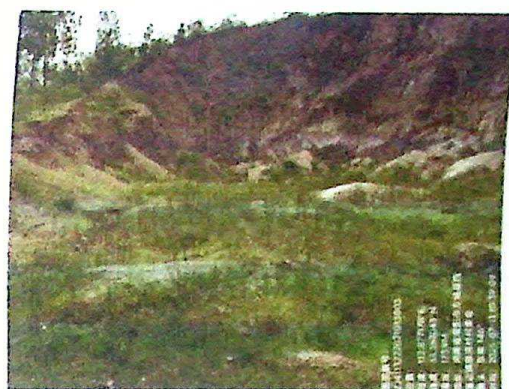
图斑现状有挖掘采砂的活动下遗留边坡，根据现场调查该边坡较稳固，上缘无开裂现象，地质灾害发育程度弱。边坡周边为林草地，对过往行人的威胁性较小。现状条件下地质灾害危险性小。

图斑内除边坡外，地形地貌无大变化，场地较平整，场地内植被长势良好，基本上恢复到林草地标准，详见照片。

照片 1 图斑现状

照片 2 图斑现状

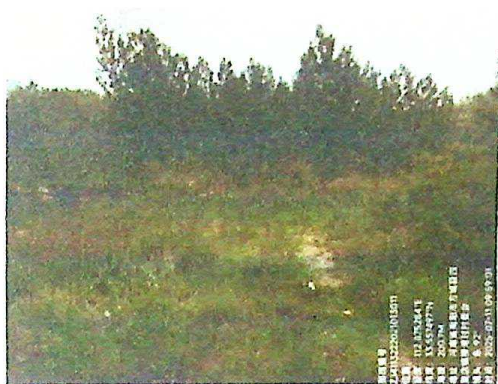
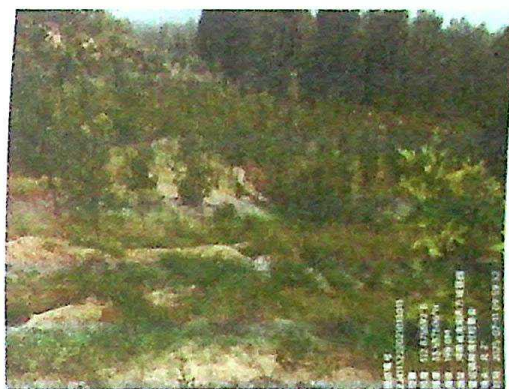
图斑现状有挖掘采砂的活动下遗留边坡，根据现场调查该边坡较稳固，上缘无开裂现象，地质灾害发育程度弱。边坡周边为林草地，对过往行人的威胁性较小。现状条件下地质灾害危险性小。

图斑内除边坡外，地形地貌无大变化，场地较平整，场地内植被长势良好，基本上恢复到林草地标准，详见照片。

照片1 图斑现状

照片2 图斑现状

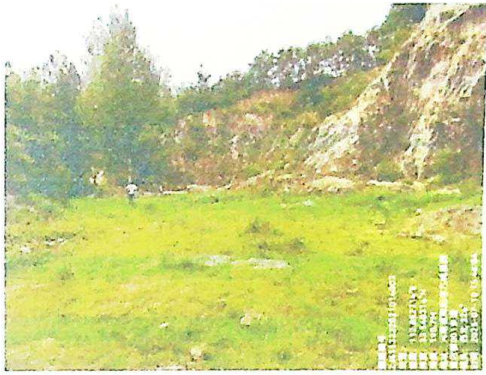
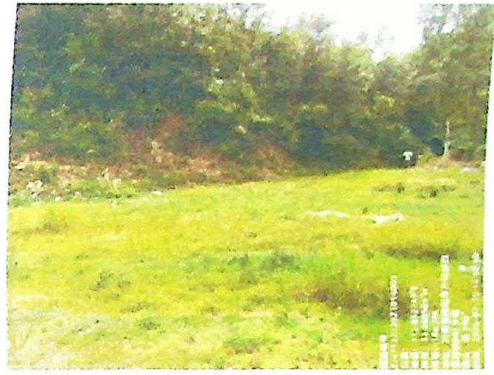
图斑现状有挖掘采砂的活动下遗留边坡，根据现场调查该边坡较稳固，上缘无开裂现象，地质灾害发育程度弱。边坡周边为林草地，对过往行人的威胁性较小。现状条件下地质灾害危险性小。

图斑内除边坡外，地形地貌无大变化，场地较平整，场地内植被长势良好，基本上恢复到林草地标准，详见照片。

照片1 图斑现状

照片2 图斑现状

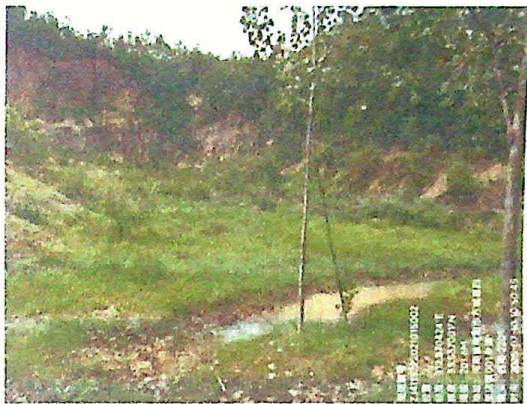
图斑现状有挖掘采砂的活动下遗留边坡，根据现场调查该边坡较稳固，上缘无开裂现象，地质灾害发育程度弱。边坡周边为林草地，河道阻断，无进出道路，无威胁对象。现状条件下地质灾害危险性小。

图斑内除边坡外，地形地貌无大变化，场地较平整，场地内植被长势良好，基本上恢复到林草地标准，详见照片。

照片1 图斑现状

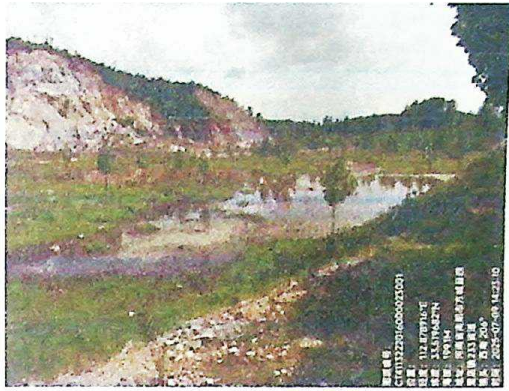
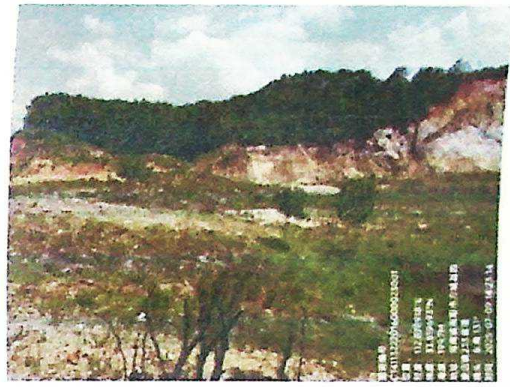
图斑现状有挖掘采砂的活动下遗留边坡，根据现场调查该边坡较稳固，上缘无开裂现象，地质灾害发育程度弱。边坡周边为林草地、农村道路，对过往行人的威胁性较小。现状条件下地质灾害危险性小。

图斑内除边坡外，地形地貌无大变化，场地较平整，场地内植被长势良好，基本上恢复到林草地标准，详见照片。

照片1 图斑现状

照片2 图斑现状

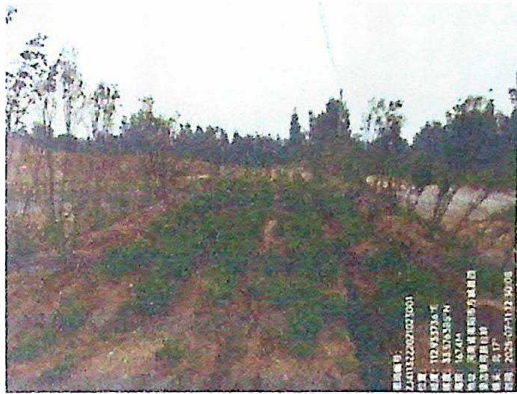
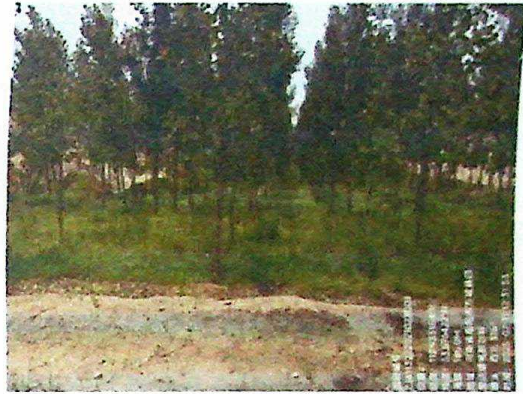
图斑现状有挖掘采砂的活动下遗留边坡，根据现场调查该边坡较稳固，上缘无开裂现象，地质灾害发育程度弱。边坡周边为林草地，无进出道路，无威胁对象。现状条件下地质灾害危险性小。

图斑内除边坡外，地形地貌无大变化，场地较平整，场地内植被长势良好，基本上恢复到林草地标准，详见照片。

照片 1 图斑现状

照片 2 图斑现状

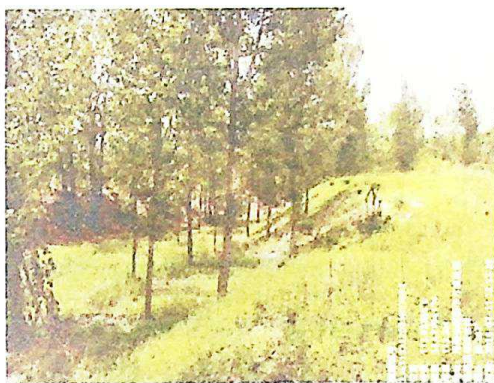
照片 1 图斑现状

图斑现状有挖掘采砂的活动下遗留边坡，根据现场调查该边坡较稳固，上缘无开裂现象，地质灾害发育程度弱。边坡周边为林草地，进出道路损毁，对过路行人威胁对象小。现状条件下地质灾害危险性小。

图斑内除边坡外，地形地貌无大变化，场地较平整，场地内植被长势良好，基本上恢复到林草地标准，详见照片。

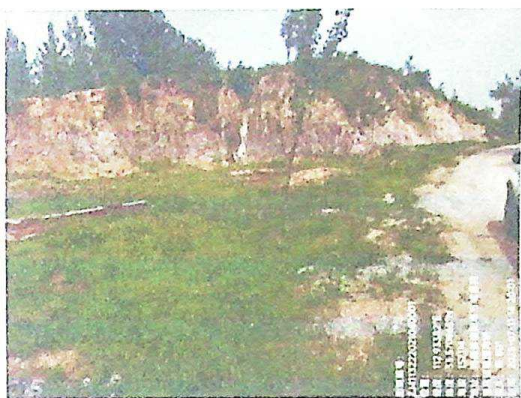
照片1 图斑现状

图斑现状有挖掘采砂的活动下遗留边坡，根据现场调查该边坡较稳固，上缘无开裂现象，地质灾害发育程度弱。边坡周边为林草地，农村道路，对过路行人威胁性小。现状条件下地质灾害危险性小。

图斑内除边坡外，地形地貌无大变化，场地较平整，场地内植被长势良好，基本上恢复到林草地标准，详见照片。

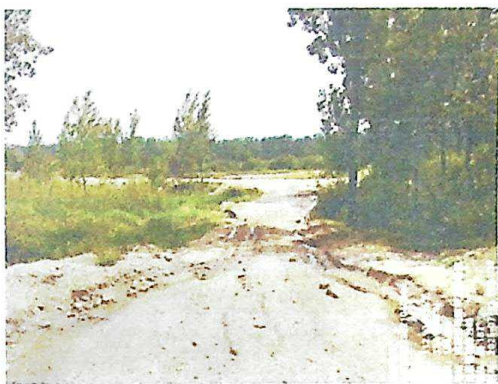
照片1 图斑现状

图斑内地形地貌无大变化，场地较平整，主要为道路，道路两侧植被长势良好，基本上恢复到林草地标准，详见照片。

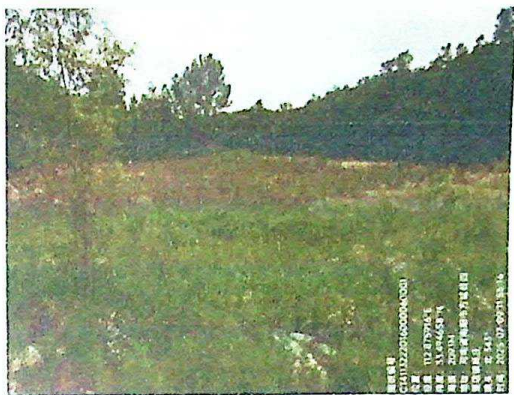
照片1 图斑现状

图斑现状有挖掘采砂的活动下遗留边坡，根据现场调查该边坡较稳固，上缘无开裂现象，地质灾害发育程度弱。边坡周边为林草地，进出道路损毁，对过路行人威胁对象小。现状条件下地质灾害危险性小。

图斑内除边坡外，地形地貌无大变化，场地较平整，场地内植被长势良好，基本上恢复到林草地标准，详见照片。

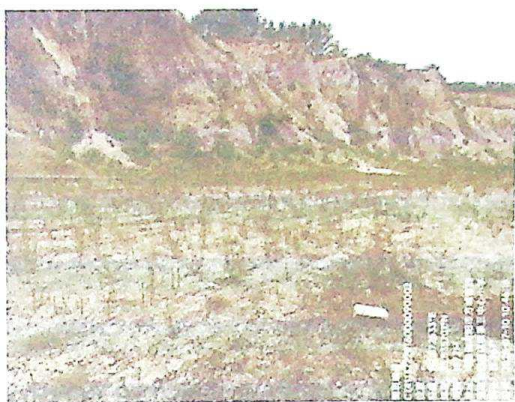
照片1 图斑现状

图斑现状有挖掘采砂的活动下遗留边坡，根据现场调查该边坡较稳固，上缘无开裂现象，地质灾害发育程度弱。边坡周边为林草地，河道阻断，无进出道路，无威胁对象。现状条件下地质灾害危险性小。

图斑内除边坡外，地形地貌无大变化，场地较平整，场地内植被长势良好，基本上恢复到林草地标准，详见照片。

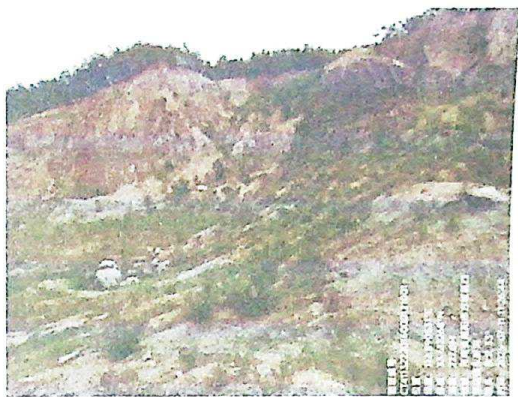
照片1 图斑现状

图斑现状有挖掘采砂的活动下遗留边坡，根据现场调查该边坡较稳固，上缘无开裂现象，地质灾害发育程度弱。边坡周边为林草地，无进出道路，无威胁对象。现状条件下地质灾害危险性小。

图斑内除边坡外，地形地貌无大变化，部分基岩裸露，场地内植被长势良好，基本上恢复到林草地标准，详见照片。

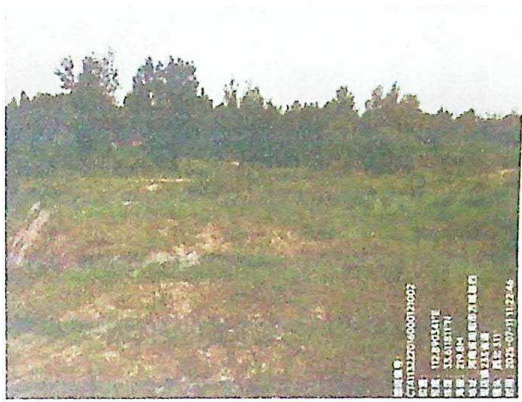
照片1 图斑现状

图斑现状有挖掘采砂的活动下遗留边坡，根据现场调查该边坡较稳固，上缘无开裂现象，地质灾害发育程度弱。边坡周边为林草地，无进出道路，无威胁对象。现状条件下地质灾害危险性小。

图斑内除边坡外，地形地貌无大变化，部分基岩裸露，场地内植被长势良好，基本上恢复到林草地标准，详见照片。

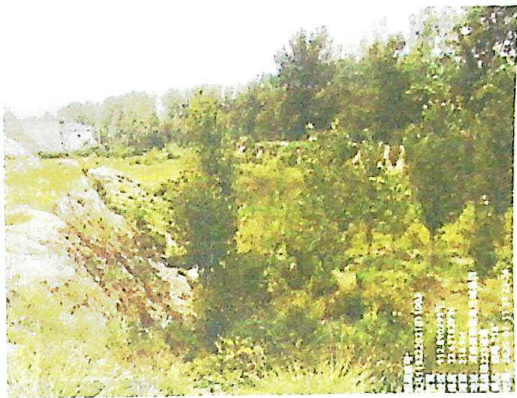
照片 1 图斑现状

图斑现状有挖掘采砂的活动下遗留边坡，根据现场调查该边坡较稳固，上缘无开裂现象，地质灾害发育程度弱。边坡周边为林草地、农村宅基地，无进出道路，对当地居民威胁小。现状条件下地质灾害危险性小。

图斑内除边坡外，地形地貌无大变化，场地内植被长势良好，基本上恢复到林草地标准，详见照片。

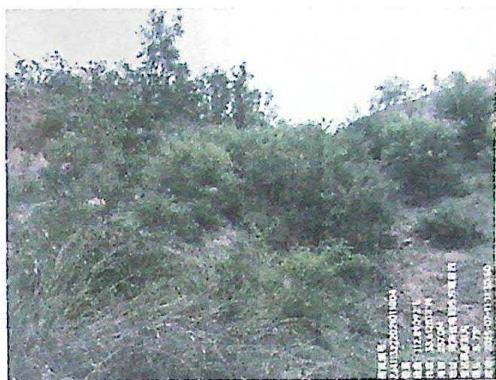
照片 1 图斑现状

图斑现状有挖掘采砂的活动下遗留边坡，根据现场调查该边坡较稳固，上缘无开裂现象，地质灾害发育程度弱。边坡周边为林草地，无进出道路，无威胁对象。现状条件下地质灾害危险性小。

图斑内除边坡外，地形地貌无大变化，场地内植被长势良好，基本上恢复到林草地标准，详见照片。

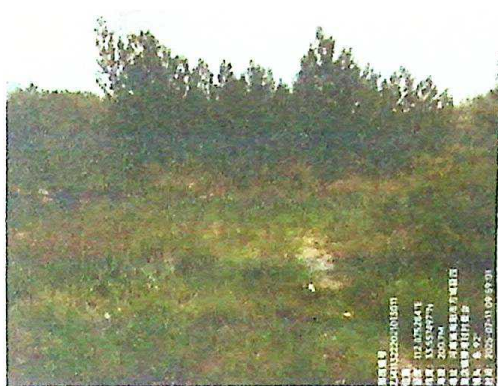
照片1 图斑现状

图斑现状有挖掘采砂的活动下遗留边坡，根据现场调查该边坡较稳固，上缘无开裂现象，地质灾害发育程度弱。边坡周边为林草地，对过往行人的威胁性较小。现状条件下地质灾害危险性小。

图斑内除边坡外，地形地貌无大变化，场地较平整，场地内植被长势良好，基本上恢复到林草地标准，详见照片。

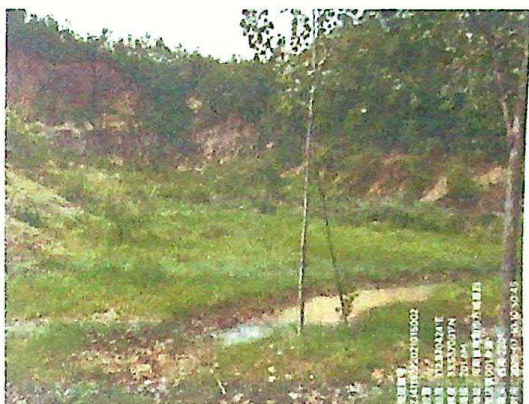
照片1 图斑现状

图斑内除边坡外，地形地貌无大变化，场地较平整，场地内植被长势良好，基本上恢复到林草地标准，详见照片。

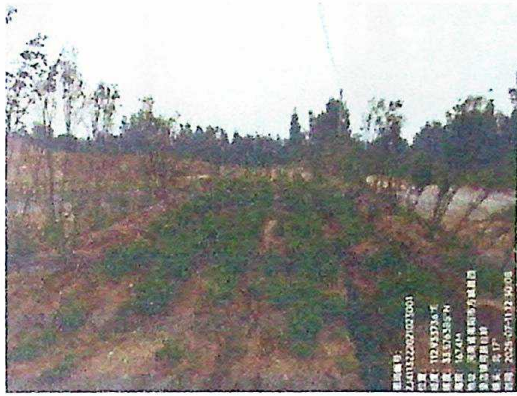
照片1 图斑现状

图斑内除边坡外，地形地貌无大变化，场地较平整，场地内植被长势良好，基本上恢复到林草地标准，详见照片。

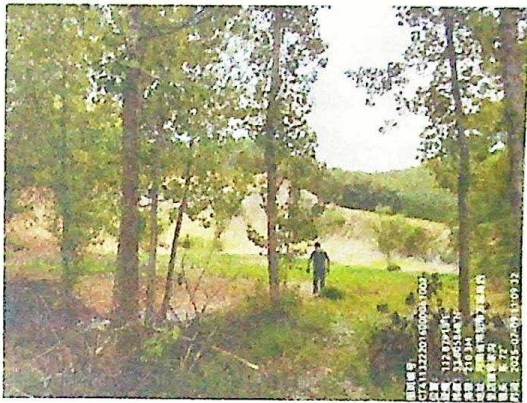
照片1 图斑现状

图斑现状有挖掘采砂的活动下遗留边坡，根据现场调查该边坡较稳固，上缘无开裂现象，地质灾害发育程度弱。边坡周边为林草地、农村道路，对过往行人的威胁性较小。现状条件下地质灾害危险性小。

图斑内除边坡外，地形地貌无大变化，场地较平整，场地内植被长势良好，基本上恢复到林草地标准，详见照片。

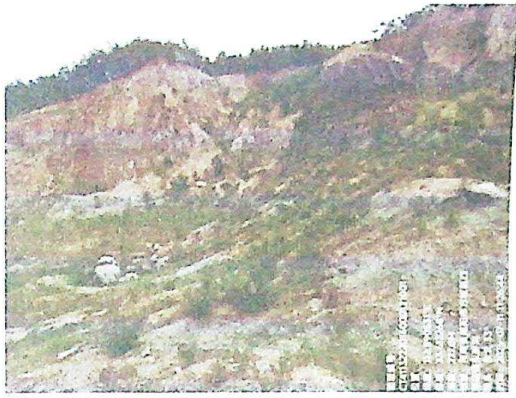
照片1 图斑现状

图斑现状有挖掘采砂的活动下遗留边坡，根据现场调查该边坡较稳固，上缘无开裂现象，地质灾害发育程度弱。边坡周边为林草地，无进出道路，无威胁对象。现状条件下地质灾害危险性小。

图斑内除边坡外，地形地貌无大变化，部分基岩裸露，场地内植被长势良好，基本上恢复到林草地标准，详见照片。
